Undersökningsrapport

Exempel Rapport

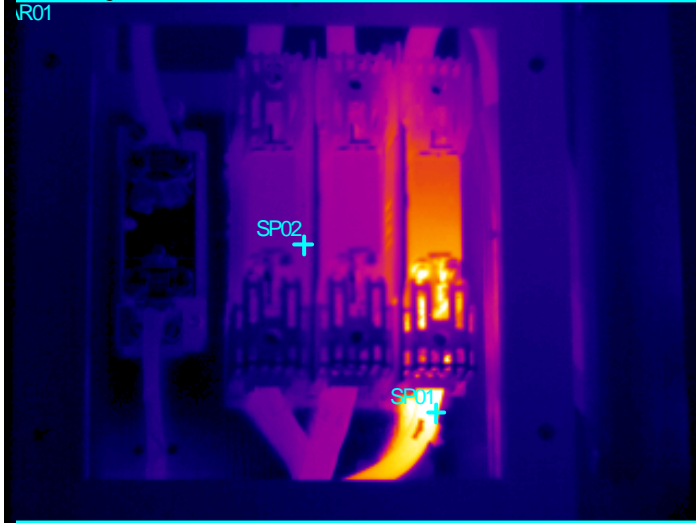
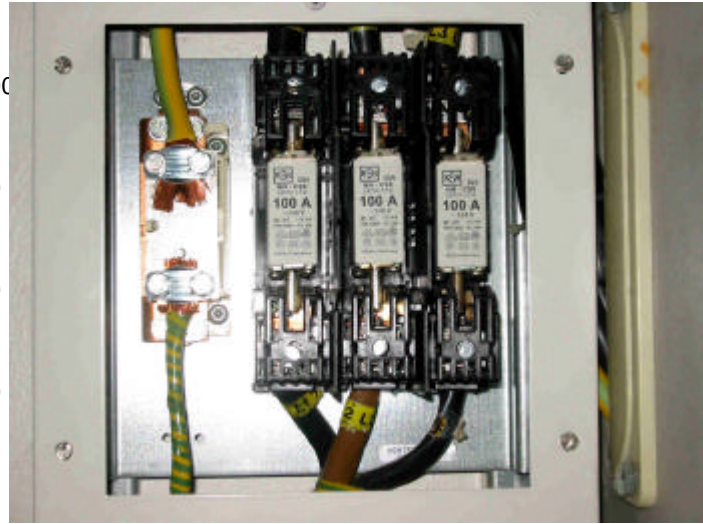
C0528-02.img

Identifiering: Exempel

Spots			Isoterm 1		Isoterm 2		Area 01		Area 02		Se bilaga för profiler	
SP01	104,6°	SP04	-	NIVÅ	-	NIVÅ	-	Tmax	112,2°	Tmax	-	LINJE 01, Bilaga nr:
SP02	41,6°C	SP05	-	BREDD	-	BREDD	-	Tmin	25,4°C	Tmin	-	LINJE 02, Bilaga nr:
SP03	-	SP06	-	DIFF.	-	DIFF.	-	Tmedel	34,9°C	Tmedel	-	LINJE 03, Bilaga nr:

Kabelinfästningen för säkringen på L3 fasen har en övertemperatur på 63 grader C
 Rekommendation: Rengör kontaktytorna, Byt säkringar.

3

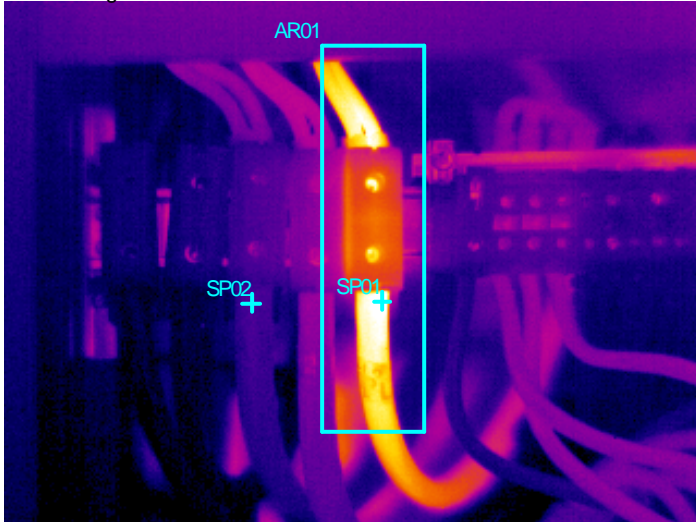
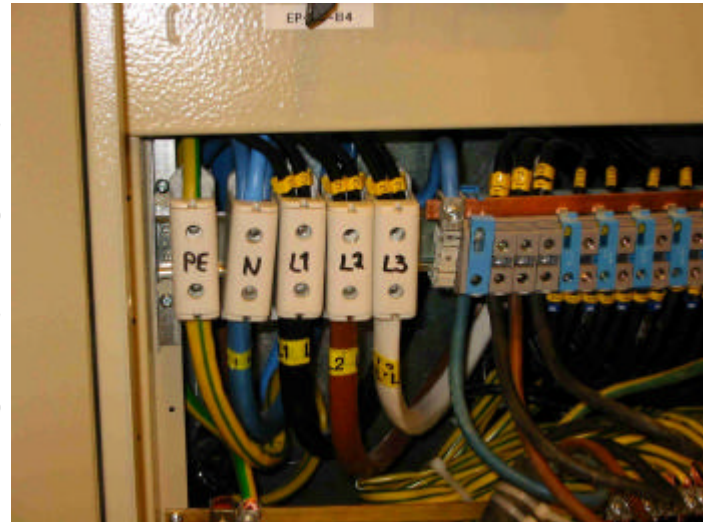
C0623-04.img

Identifiering: Apparatsskåp DB-EP-2C-B4, Kopplingsplint, L3 fasen

Spots			Isoterm 1		Isoterm 2		Area 01		Area 02		Se bilaga för profiler	
SP01	41,0°C	SP04	-	NIVÅ	-	NIVÅ	-	Tmax	41,0°C	Tmax	-	LINJE 01, Bilaga nr:
SP02	20,3°C	SP05	-	BREDD	-	BREDD	-	Tmin	18,0°C	Tmin	-	LINJE 02, Bilaga nr:
SP03	-	SP06	-	DIFF.	-	DIFF.	-	Tmedel	25,5°C	Tmedel	-	LINJE 03, Bilaga nr:

Infästningen för L3-fasen har en övertempertur 21 grader C
 Rekommendation: Rengör kontaktytorna.

3

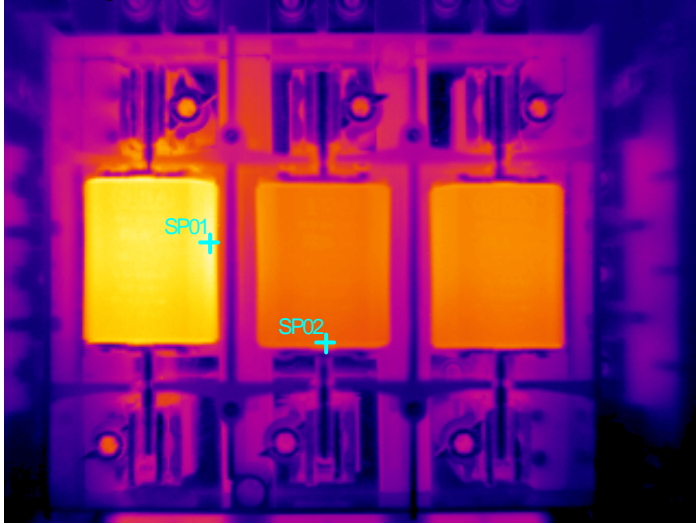
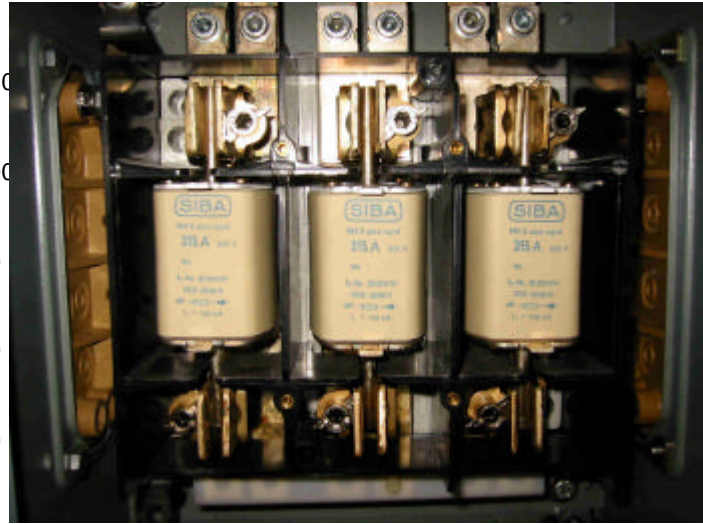
C0416-04.img Identifiering: Apparatsskåp DB-EP-2C-B4, Plintanslutning 40,41,42

Spots			Isoterm 1		Isoterm 2		Area 01		Area 02		Se bilaga för profiler	
SP01	120,4°	SP04	-	NIVÅ	-	NIVÅ	-	Tmax	-	Tmax	-	LINJE 01, Bilaga nr:
SP02	86,1°C	SP05	-	BREDD	-	BREDD	-	Tmin	-	Tmin	-	LINJE 02, Bilaga nr:
SP03	-	SP06	-	DIFF.	-	DIFF.	-	Tmedel	-	Tmedel	-	LINJE 03, Bilaga nr:

Resultat	Kod	Bilaga
Hög drifttemperatur	2	
Rekommendation: Kontrollera lasten, Förbättra luftcirkulationen.		
Säkringarna på L1 fasen har en övertemperatur på 35 grader C	3	
Rekommendation: Rengör kontaktytorna, byt säkringar.

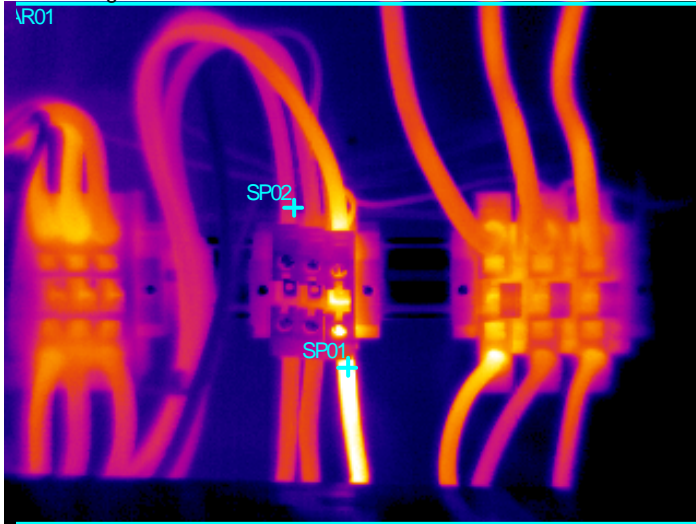
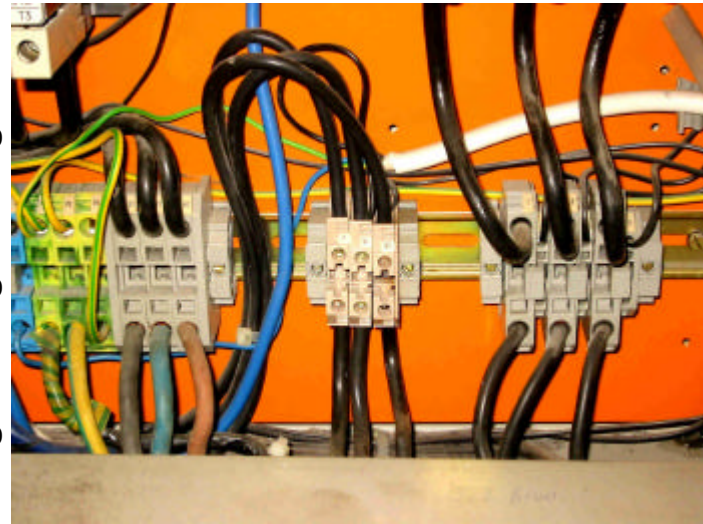
C0528-06.img Identifiering: Apparatsskåp DB-EP-2C-B2, Säkring för 3-fas grupp 1

Spots			Isoterm 1		Isoterm 2		Area 01		Area 02		Se bilaga för profiler	
SP01	71,5°C	SP04	-	NIVÅ	-	NIVÅ	-	Tmax	71,5°C	Tmax	-	LINJE 01, Bilaga nr:
SP02	49,0°C	SP05	-	BREDD	-	BREDD	-	Tmin	33,3°C	Tmin	-	LINJE 02, Bilaga nr:
SP03	-	SP06	-	DIFF.	-	DIFF.	-	Tmedel	43,8°C	Tmedel	-	LINJE 03, Bilaga nr:

Resultat	Kod	Bilaga
Kabelinfästningen har en övertemperatur på 22 grader C	3	
Rekommendation: Rengör kontaktytorna.
