Undersökningsrapport

Exempel Rapport

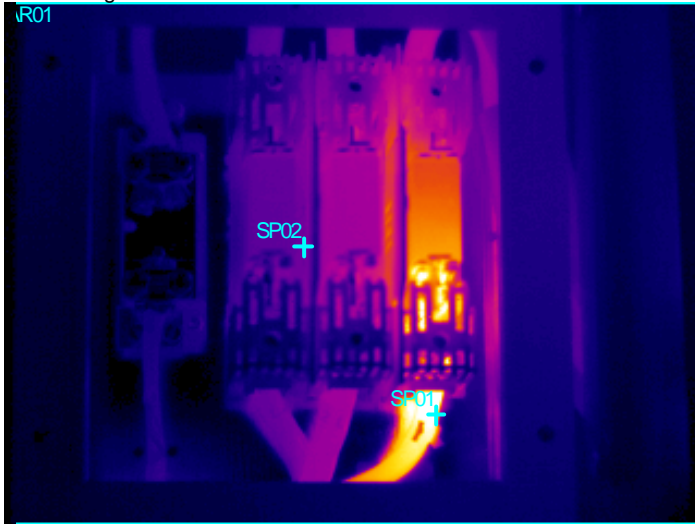
C0528-02.img

Identifiering: Exempel

| Spots | | | Isoterm 1 | | Isoterm 2 | | Area 01 | | Area 02 | | Se bilaga för profiler | |
|---|---|---|---|---|---|---|---|---|---|---|---|---|
| SP01 | 104,6° | SP04 | - | NIVÅ | - | NIVÅ | - | Tmax | 112,2° | Tmax | - | LINJE 01, Bilaga nr: |
| SP02 | 41,6°C | SP05 | - | BREDD | - | BREDD | - | Tmin | 25,4°C | Tmin | - | LINJE 02, Bilaga nr: |

Kabelinfästningen för säkringen på L3 fasen har en övertemperatur på 63 grader C

3

Rekommendation: Rengör kontaktytorna, Byt säkringar.

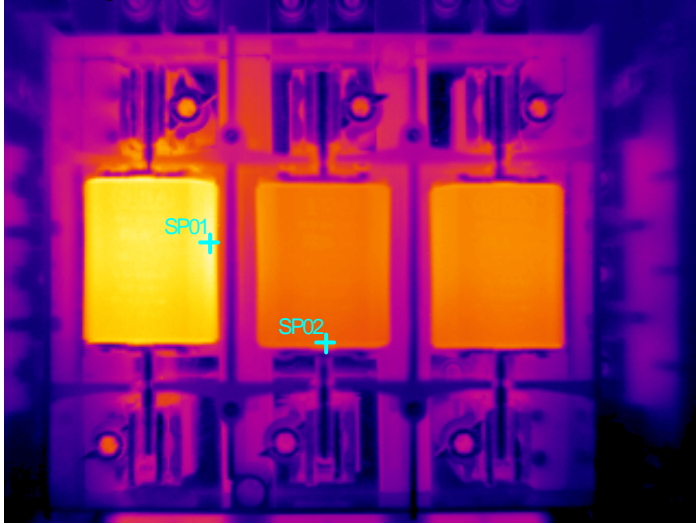
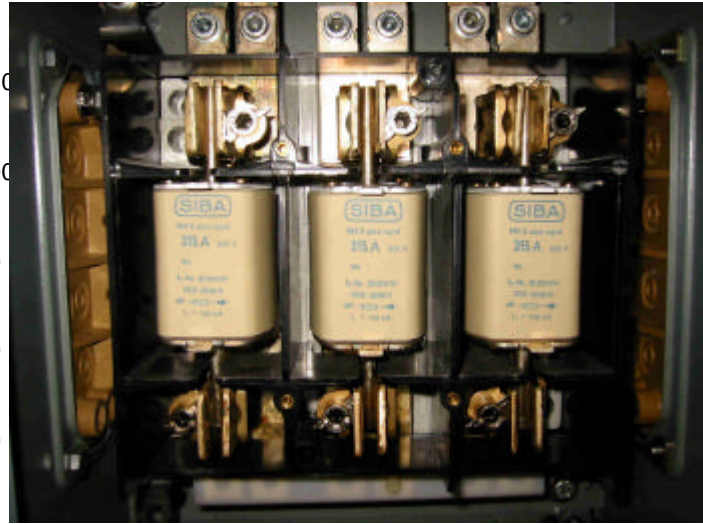
C0416-04.img Identifiering: Apparatsskåp DB-EP-2C-B4, Plintanslutning 40,41,42

| Spots | | | Isoterm 1 | | Isoterm 2 | | Area 01 | | Area 02 | | Se bilaga för profiler | |
|---|---|---|---|---|---|---|---|---|---|---|---|---|
| SP01 | 120,4° | SP04 | - | NIVÅ | - | NIVÅ | - | Tmax | - | Tmax | - | LINJE 01, Bilaga nr: |
| SP02 | 86,1°C | SP05 | - | BREDD | - | BREDD | - | Tmin | - | Tmin | - | LINJE 02, Bilaga nr: |

| Resultat | Kod | Bilaga |
|--|---|---|
| Hög drifttemperatur | 2 | |
| Säkringarna på L1 fasen har en övertemperatur på 35 grader C | 3 | |

| Resultat | Kod | Bilaga |
|--|---|---|
| Rekommendation: Kontrollera lasten, Förbättra luftcirkulationen. | | |
| Rekommendation: Rengör kontaktytorna, byt säkringar. | | |

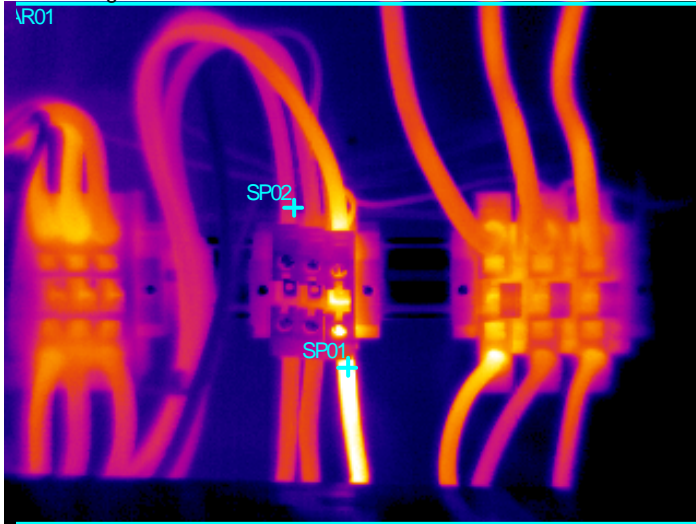
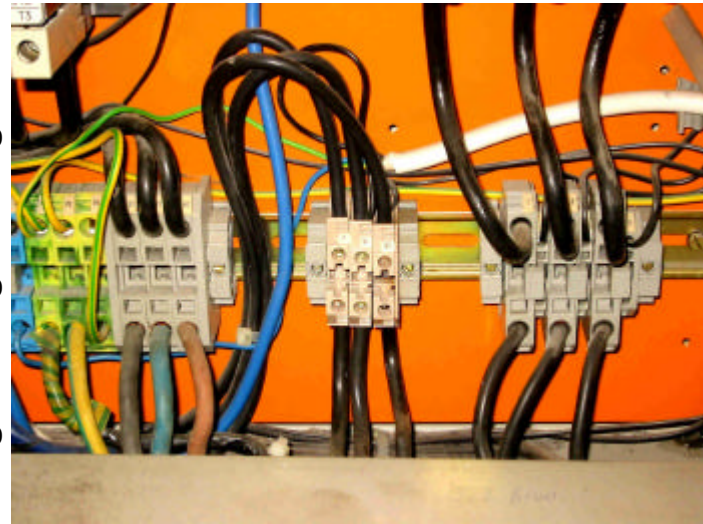
C0528-06.img Identifiering: Apparatsskåp DB-EP-2C-B2, Säkring för 3-fas grupp 1

| Spots | | | Isoterm 1 | | Isoterm 2 | | Area 01 | | Area 02 | | Se bilaga för profiler | |
|---|---|---|---|---|---|---|---|---|---|---|---|---|
| SP01 | 71,5°C | SP04 | - | NIVÅ | - | NIVÅ | - | Tmax | 71,5°C | Tmax | - | LINJE 01, Bilaga nr: |
| SP02 | 49,0°C | SP05 | - | BREDD | - | BREDD | - | Tmin | 33,3°C | Tmin | - | LINJE 02, Bilaga nr: |

| Resultat | Kod | Bilaga |
|--|---|---|
| Kabelinfästningen har en övertemperatur på 22 grader C | 3 | |

| Resultat | Kod | Bilaga |
|--|---|---|
| Rekommendation: Rengör kontaktytorna. | | |
